平成 26 年度 七戸町橋梁点検結果

1. 点検実施状況

2. 損傷状況

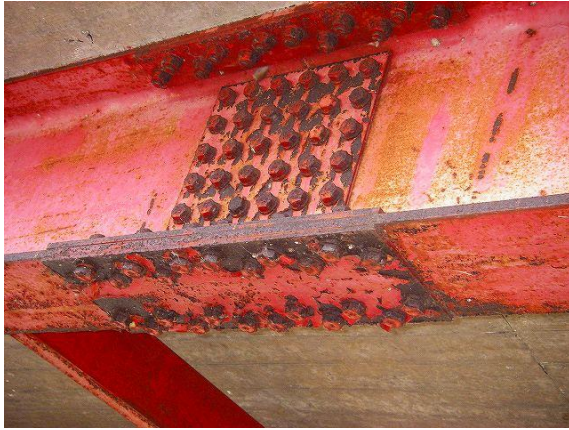
写真-1 主桁、横桁の劣化状況

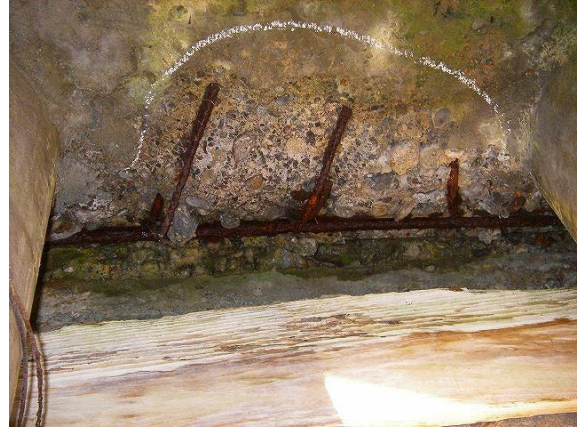
◆コンクリート橋では、コンクリートのはく離・鉄筋露出、ひびわれが確認された。また、一部では凍害による劣化も見られた。

写真-2 床版のはく離・鉄筋露出

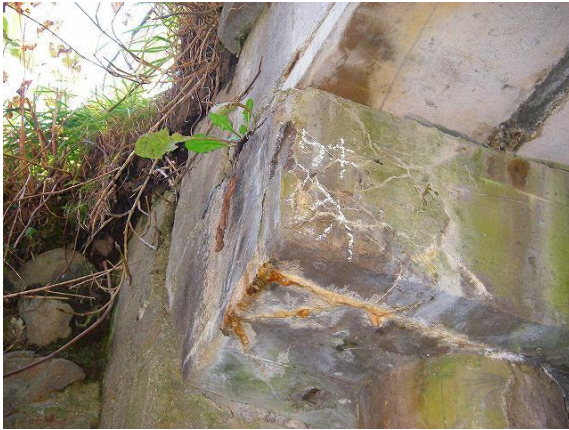
写真-3 橋台の劣化状況

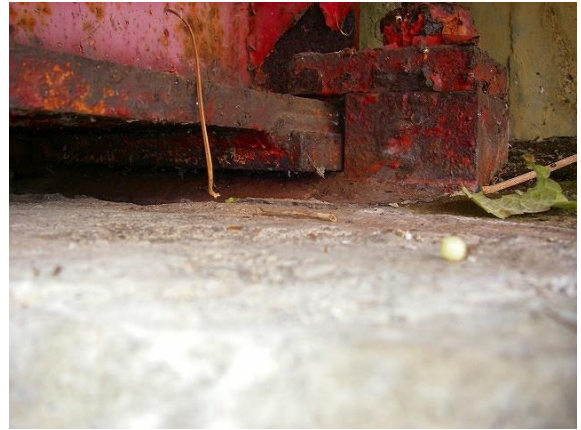
写真-4 支承の劣化状況

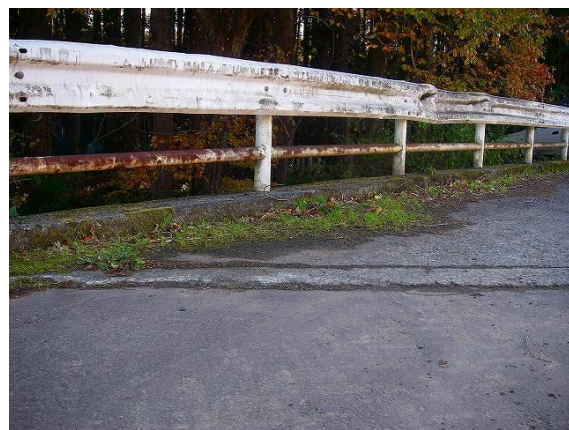
◆防護柵の劣化、排水枡への土砂堆積が見られる。

写真-5 防護柵の損傷

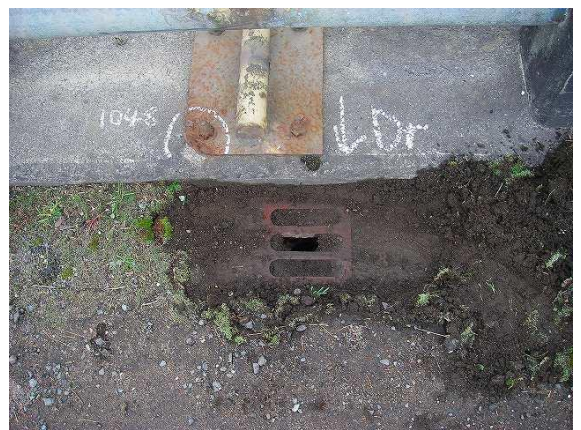
写真-6 排水柵の土砂詰り
